E18 TURUN KEHÄTIEN PARANTAMINEN RAISION KESKUSTASSA - LUONTOSELVITYS

**Täydennetty 5.11.2019
Luonto- ja ympäristötutkimus Envibio Oy**

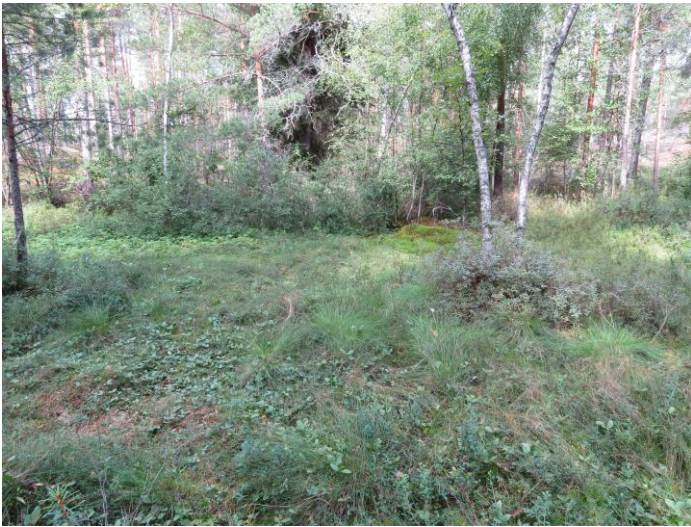
Kuva 1. Lehterinvuoren suo

Välittömästi Lehterinvuoren kallion pohjoispuolella sijaitsee pieni, ojittamaton suolaikku (Kuva 1). Tämä melko luonnontilaisena säilynyt pieni suo on huomioitu hyvin ympäröivissä harvennushakkuissa. Suon keskellä on paikoin jopa hieman ruohoista nevaa, jolla kasvaa mm. runsaasti raatetta (*Menyanthes trifoliata*) sekä melko runsaasti kurjenjalkaa (*Comarum palustre*). Lajistoon kuuluvat myös järvikorte (*Equisetum fluviatile*), isokarpalo (*Vaccinium oxycoccos*), tupasvilla (*Eriophorum vaginatum*), maariankämme (k) (*Dactylorhiza maculata*) ja korpikarhunsammal (*Polytrichum commune*) sekä pintavesivaikutusta ilmentävä jousivihvilä (*Juncus filiformis*). Suon reunaosat ovat mäntyä, kuusta ja koivua kasvavaa ohutturpeista rämettä, jonka kenttäkerroksessa tavataan mm. juolukkaa (*Vaccinium uliginosum*), suopursua (*Ledum palustre*) ja variksenmarjaa (*Empetrum nigrum*). Pensaskerroksessa kasvaa virpapajua. Olisi suotavaa, että rakennettava tieyhteys sijoittuisi ainakin muutaman kymmenen metrin päähän suosta, vaikka kohde edustaakin sinänsä tavallista luontotyyppiä eikä ole erityisen edustava.

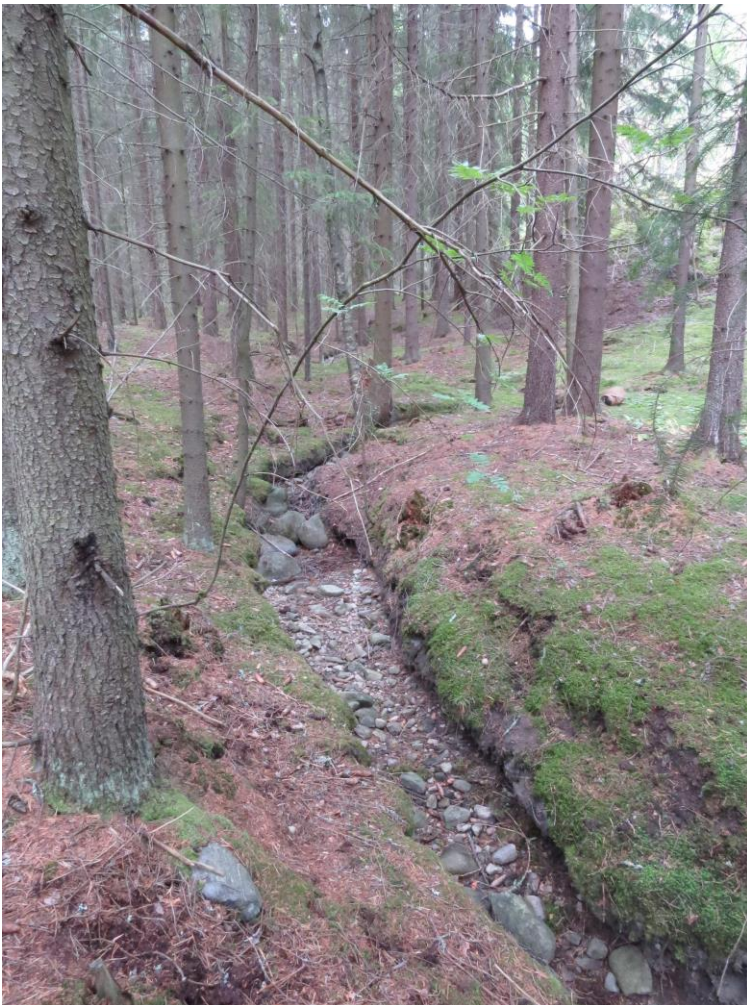
Kuva 2. Lehterinvuoren kaakkoispuolen puro oli kuivan kesän jäljiltä lähes kuiva.

Lehterinvuoresta kaakkoon ja Kelolasta runsaat 200 m etelään on säilynyt lyhyehkö osuus uomaltaan luonnontilaista puroa (Kuva 2). Puro virtaa tiheässä, varjoissa kuusikossa, joten sen varrella ei juuri esiinny purosta riippuvaista kasvistoa. Mutkittileva, hiukan kivikkoinen, uoma on uurtunut melko syvälle maahan. Kohteen raja-
aus päättyy pohjoisessa tieuraan, josta pohjoiseen puro on perattu ojaksi. Puro

täyttää metsälakikohteen määritelmän, vaikka ei olekaan erityisen edustava. Eräs tiehankkeessa tutkittava vaihtoehto sijoittuu melko lähellä rajauksen pohjoisreunaa, mutta ei kuitenkaan aiheuta uhkaa puron luonnontilaiselle osuudelle.
