RAISIO MAHITTULA

**Tiesuunnitelmalinjauksen koetutkimukset Tuomalan kalmiston
ja Mahittulan kylän alueella 2.-3.7. 2019**

**Oy Sigillum Ab
Hanna-Maria Pellinen**

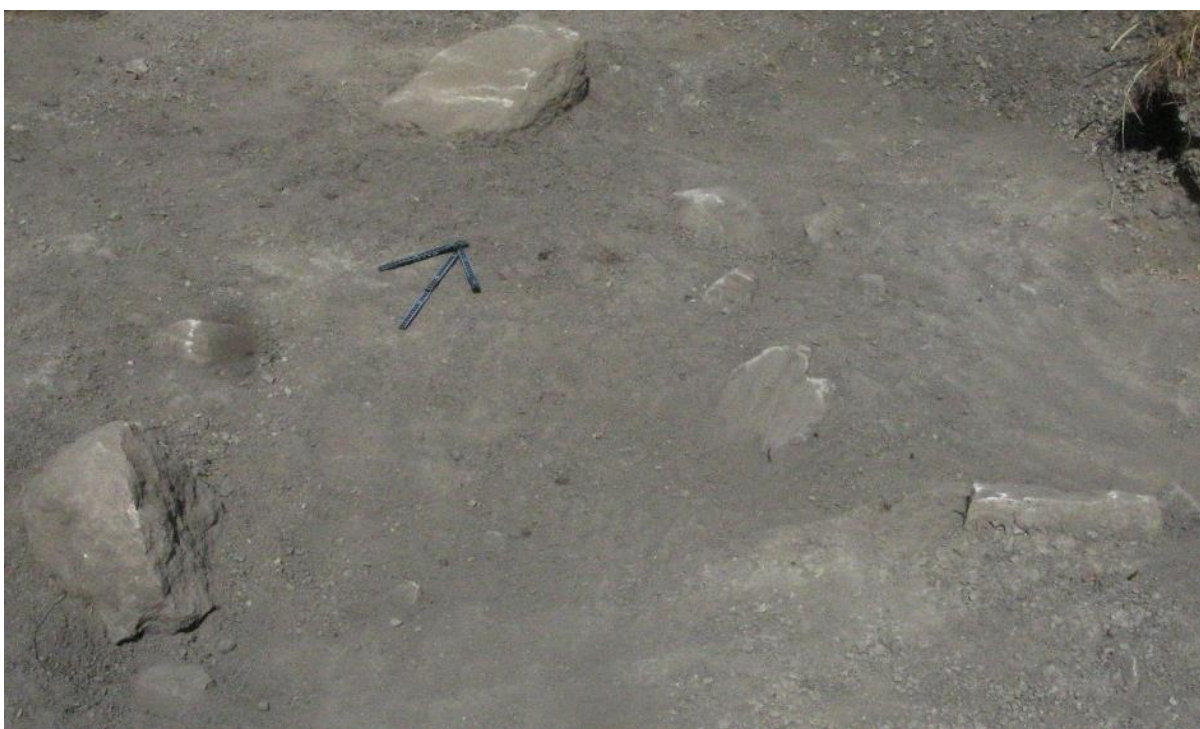
Koeoja kaivettiin alueelle, joka karttojen mukaan on ollut peltoa, mutta sijainnut aivan kylätonttien eteläreunalla. Heti ojan länsipäässä havaittiin pientä kiveystä. Aluetta laajennettiin ja esiin saatiin myös kolme kookkaampaa kiveä, joiden lomassa sijaitti pienempää, osin palanutta kiveystä. Maa kivien lomassa oli noensekaista likamaata ja siitä löytyi palanutta savea, jokunen tiilenmuru, palamatonta luuta ja pohjoisimman kookkaamman kiven vierestä aaltomaisin viivoin koristeltu metallinappi. Rakenne näyttää tällä hetkellä jäävän kooltaan noin 2 x 2 metrisen alueen sisälle, mutta vaalea pohjasavi erottuu vain rakenteen itäpuolella, kun muualla kiveyksen ympäristössä jatkuu nokinen likamaa.

SKDG201902: Koeojan 1 länsipään kivirakenteen pintaa esille otettuna.

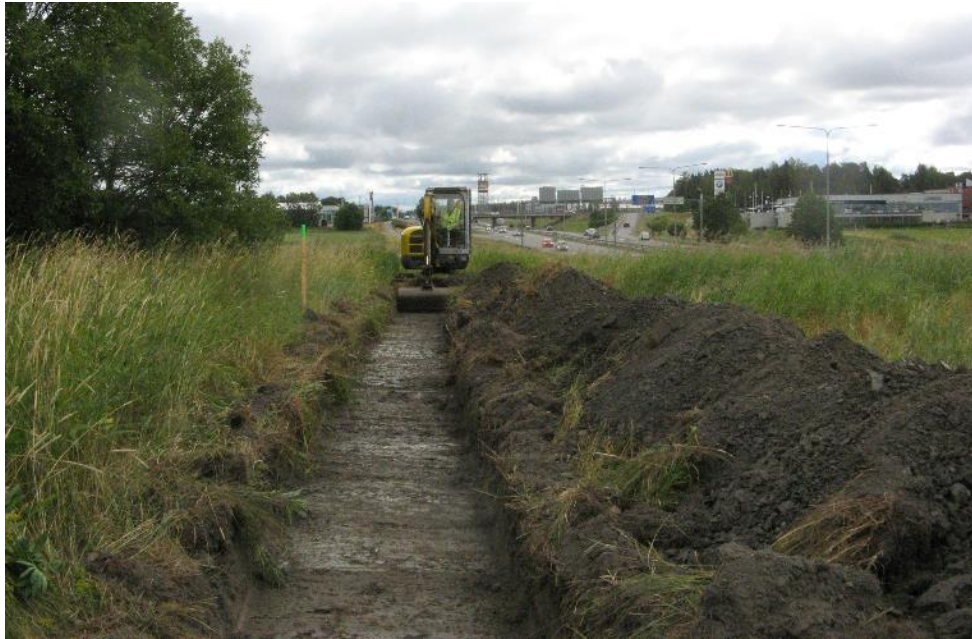
Koeojan loppuosuus kohti itää sisälsi yhden uudemman ja yhden vanhemman kapean salaojan paikan, mutta oli muuten rakenteetonta peltomaata. Peltokerroksen syvyys oli 30-40 cm.

SKDG201902: Koeoja 1 etenee itää kohti peltokerroksen läpi savipohjaan.

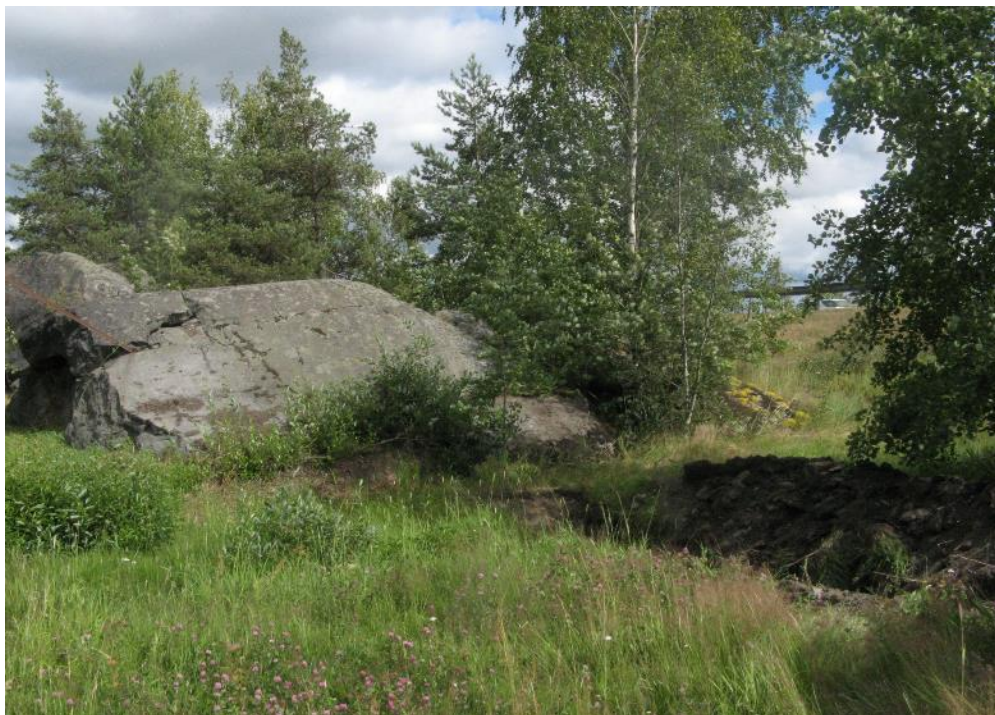
Kuppikallion länsipuolen koejassa näkyi heti kallion juurella kiveystä, joka on todennäköisesti kaivausten täyttökiveystä. Vanhoissa kuvissa näkyy, että alue on kaivausvaiheessa avattu. Kiveyksen jälkeen länttä kohti maa sisälsi yksinomaan sekoittunutta savimaata, jossa oli mukana myös tientekoon liittyvää ainesta, kuten betoniraudan pätkä.

SKDG201902: Kalmistoon liittynyt kuppikallio ja sen viereen tehty koeoja luoteesta.

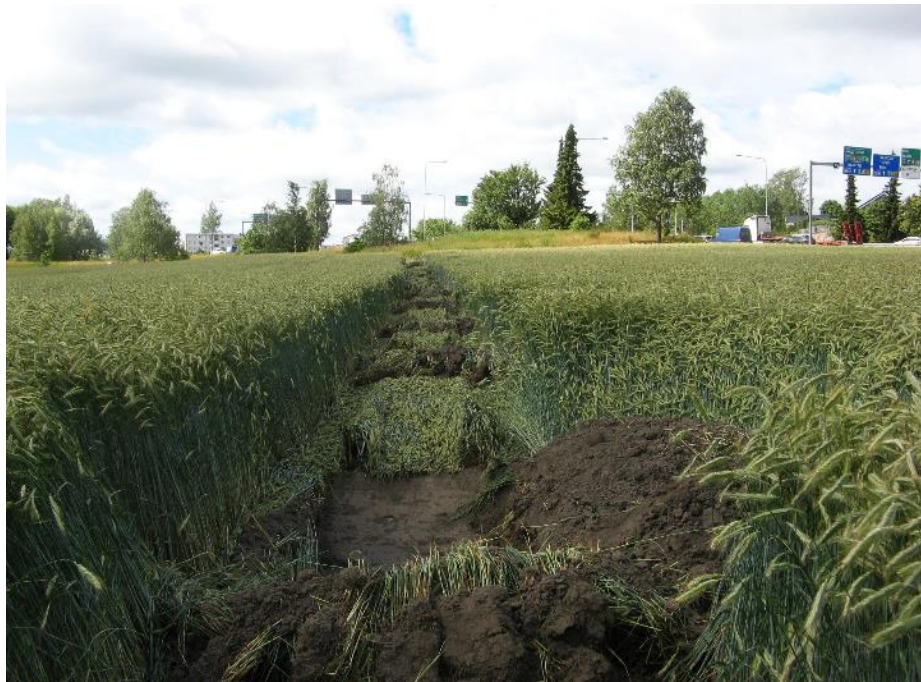
Sarja noin viisi metriä pitkiä ja 120 cm leveitä koeajia tehtiin ohikulkutien eteläpuolelle peltoalueen poikki. Kaikki 11 koeajia sisälsivät 30-40 cm peltokerroksen, jonka alla oli puhdas savi. Rakenteita tai edes yksittäisiä kiviä taikka likamaata ei havaittu. Ainoa löytö oli metallirenkaan puolikas, joka kuitenkin vaikuttaa olevan uuden ajan tyyppiä. Alueelta aiemmin talletetut rautakautiset esineet lienevät peräisin joko tien teon aikana tai jo sitä ennen tuhoutuneista hautauksista.

SKDG201902: Tien eteläpuolelle länsi-itäsuunnassa kaivettu lyhyiden koeajien rivi.

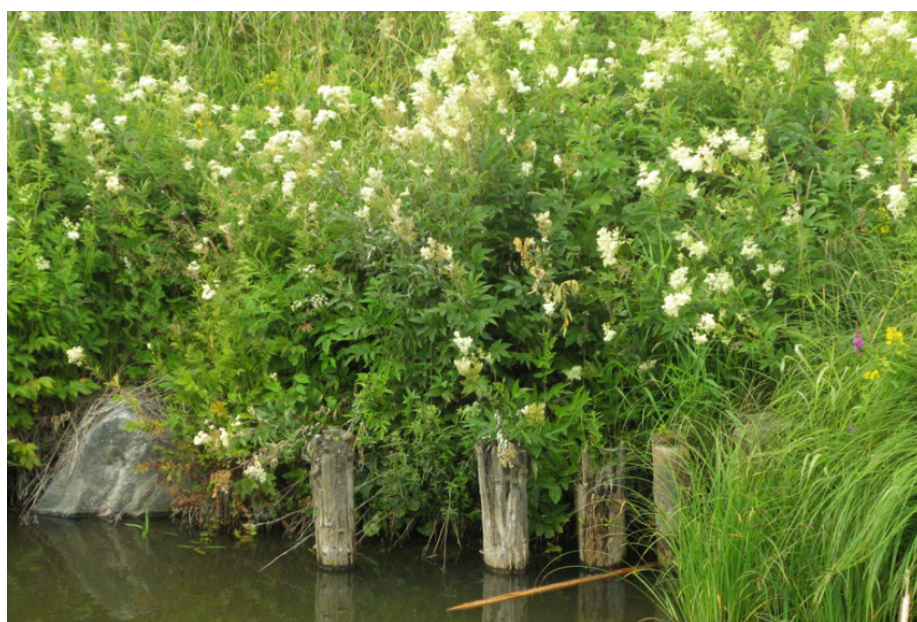
Aivan joen rannassa on vedestä kohoavia puupaaluja, Mahittulan puolella jopa pieni joensuuntainen paalurivi. Parittaisia paaluja on myös uuden sillan lähellä sekä Haunisten puolella. Nämä liittynevät kylien laiturirakennelmiin. Ainakaan läpikatsotussa historiallisessa kartta-aineistossa ei tällä kohden ole siltaa.

SKDG201902: Kiven vierellä on ainakin viiden paalun rivistö.

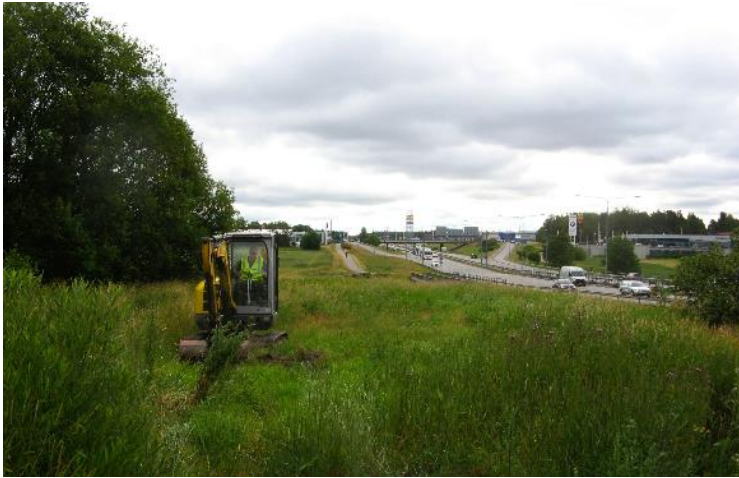
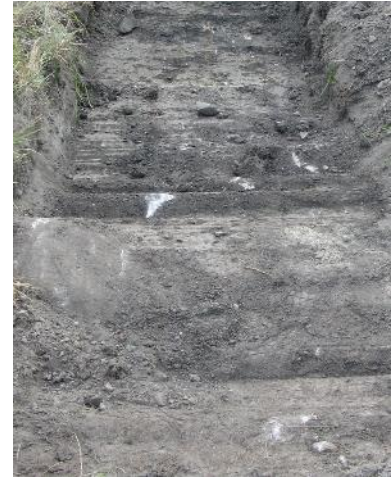
SKDG201902:2 ja 8. Koeojaa 1 aloitetaan, heti sen länsipäästä tulee esiin kiveystä.

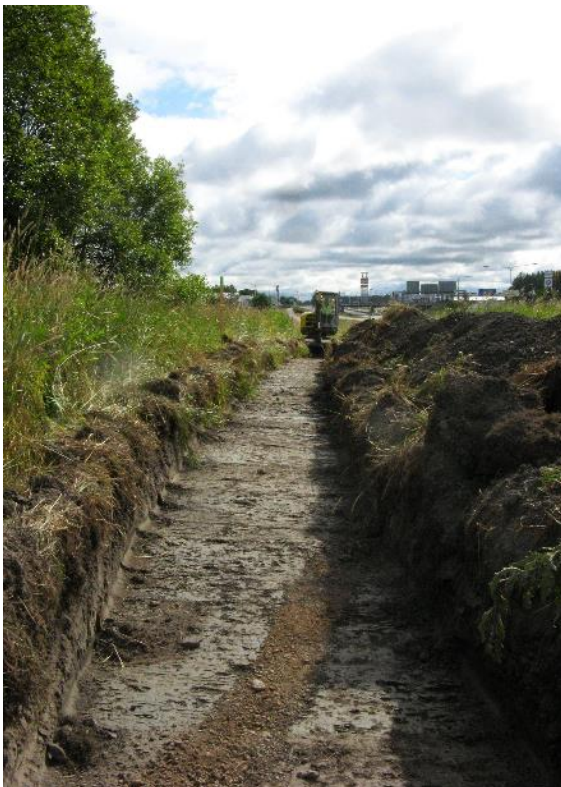
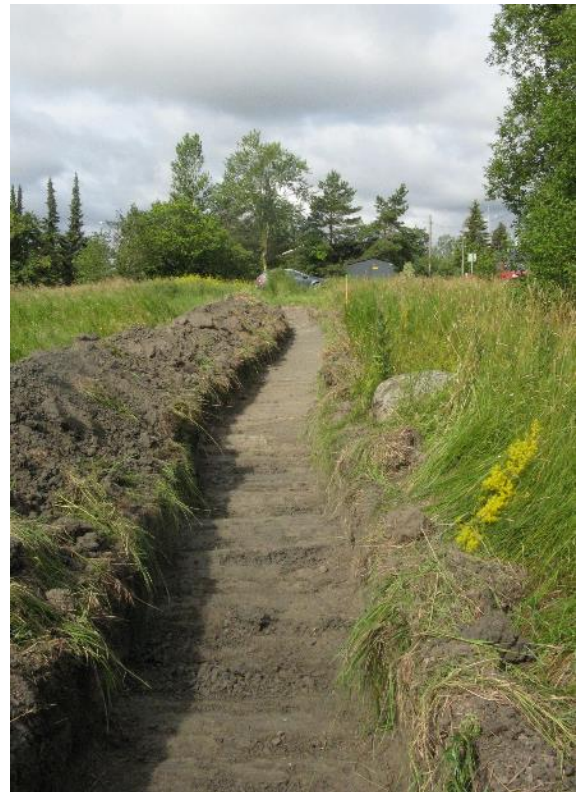
SKDG201902:4 ja 5. Koeoja 1 lännestä ja idästä. Vasemmassa kuvassa etualalla näkyy hiekalla täytettyä salaojaa.

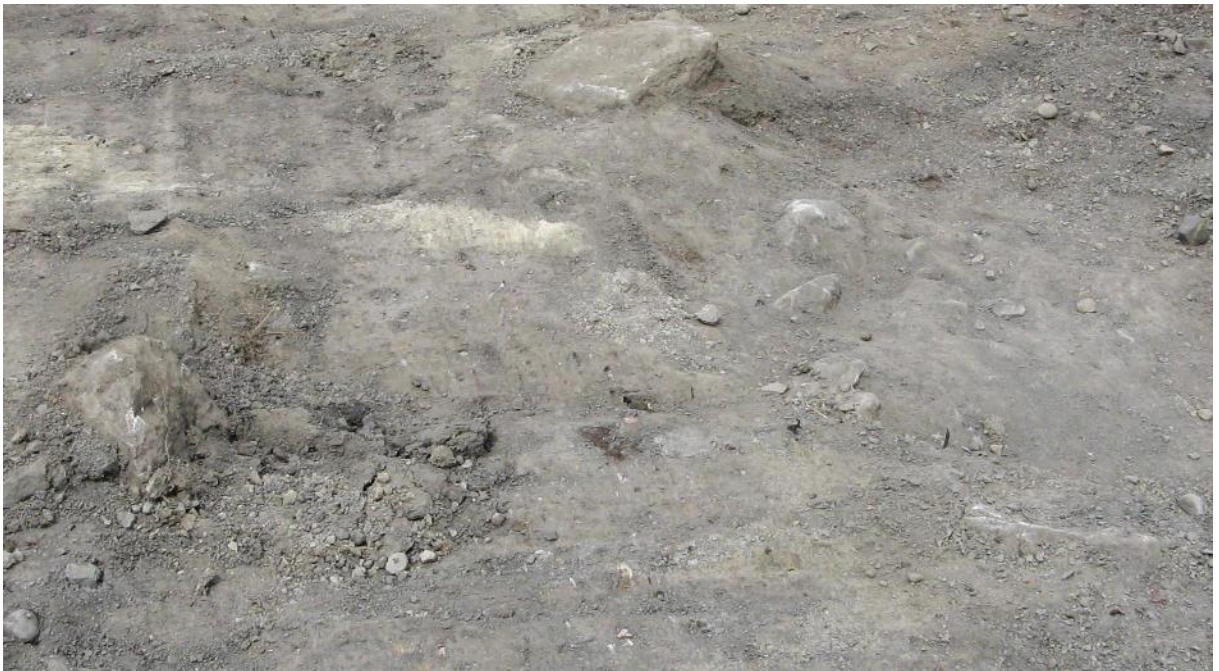
SKDG201902:10 Kiveys ennen puhdistamista koneella kaivettuna.

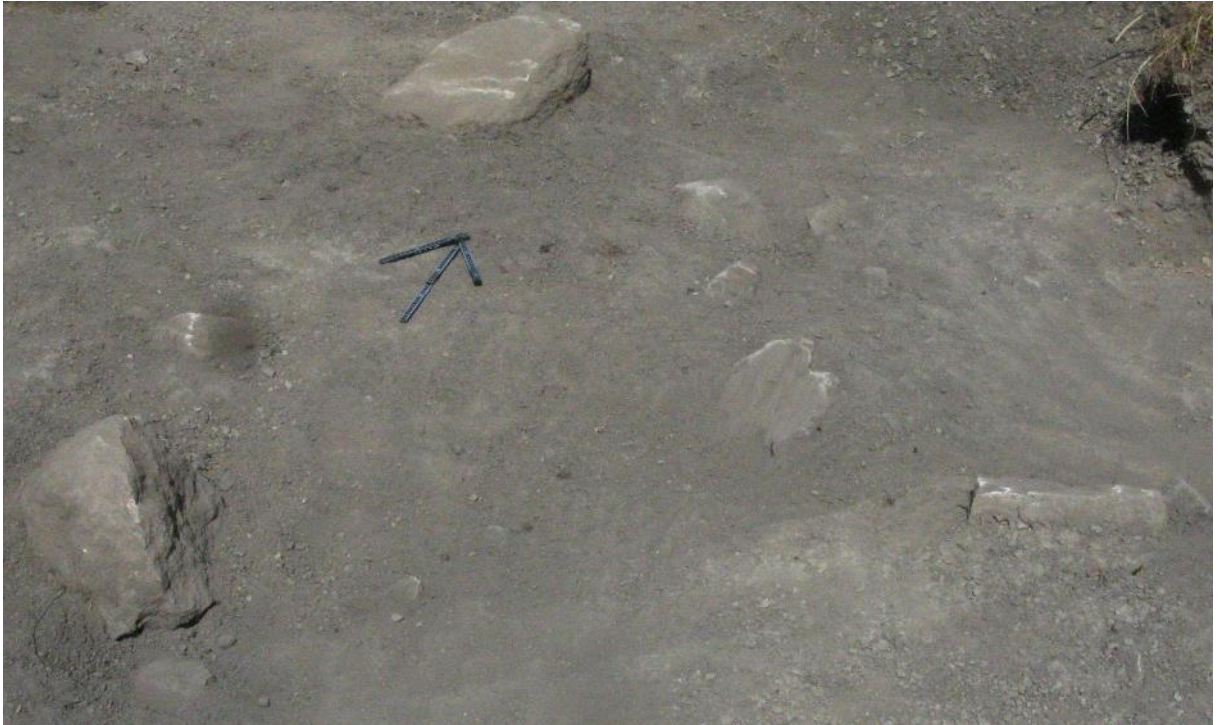
SKDG 201902:11 Sama kiveys puhdistuksen jälkeen.

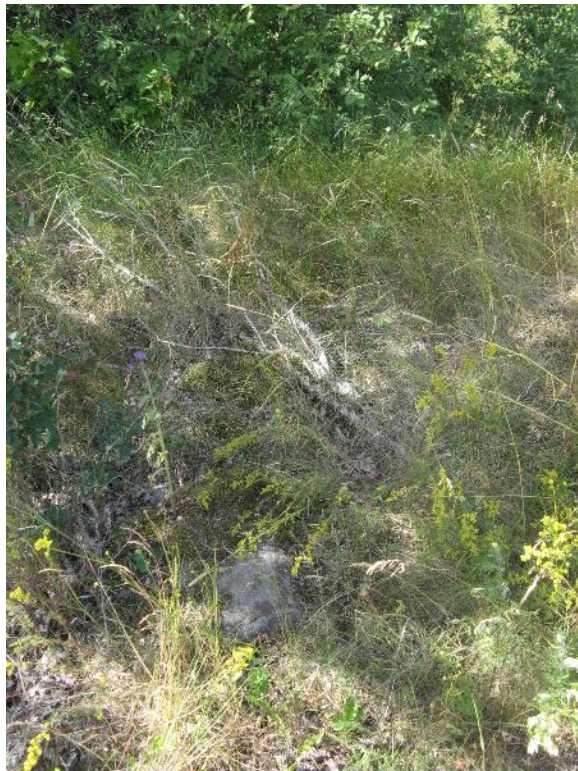
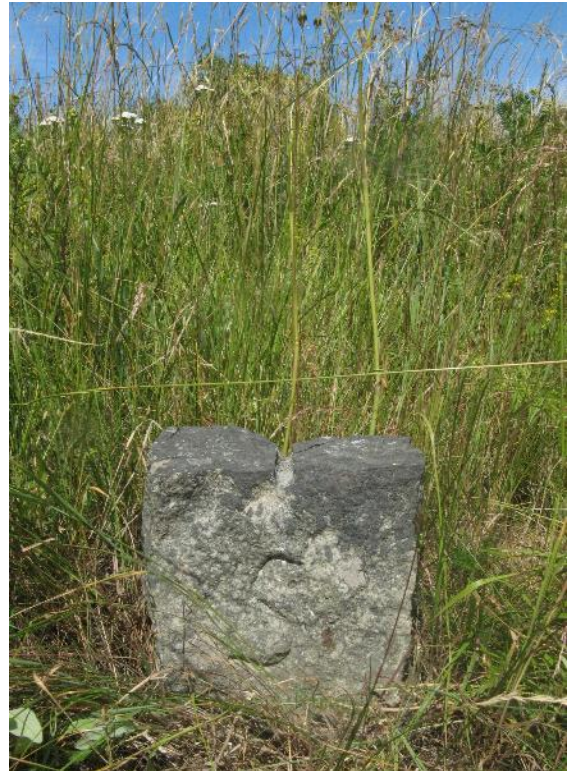
SKDG201902:22 ja 20 Em. rakenteen lähetyvillä sijaitsee myös uudempi kivijalan jäännös, joka ei liity Tuomalan tonttiin sekä katkaistu rajakivi, joka lienee otettu uuteen käyttöön nykyisenä rajamerkinä.

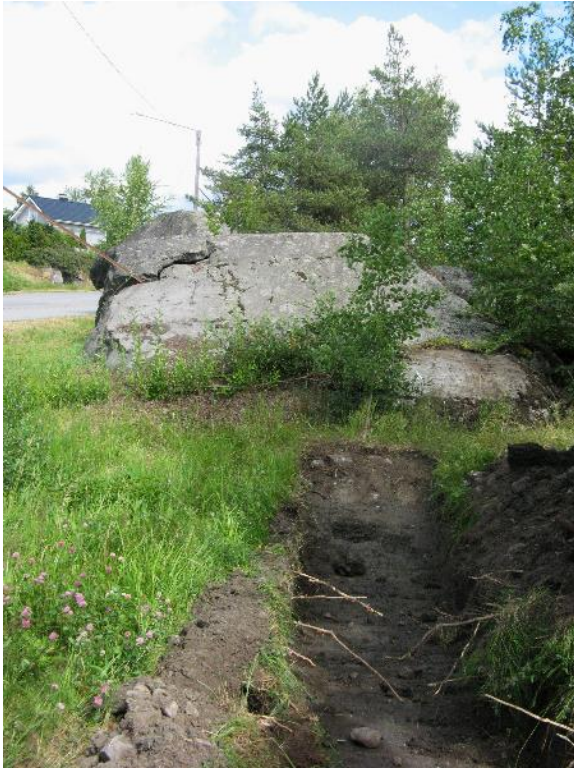
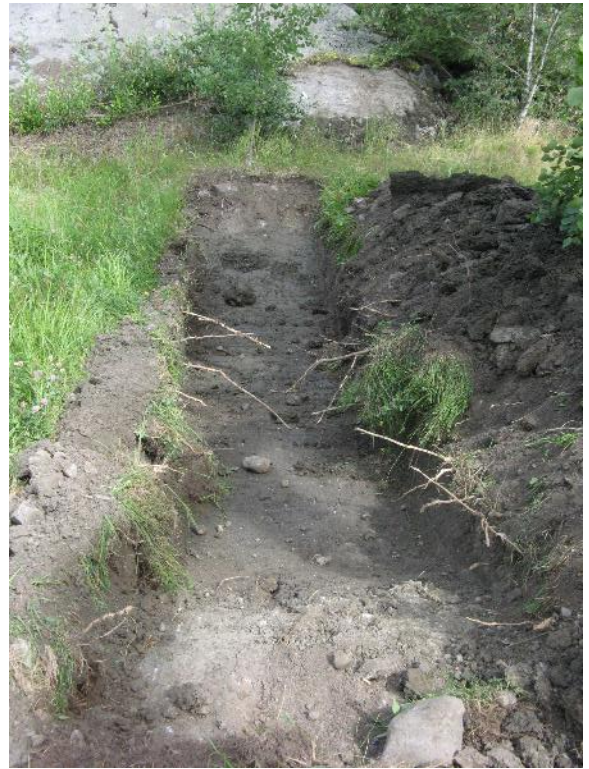
SKDG201902:18 ja 19 Kuppikallion länsipuolelle kaivettu koeoja 2 lännestä.

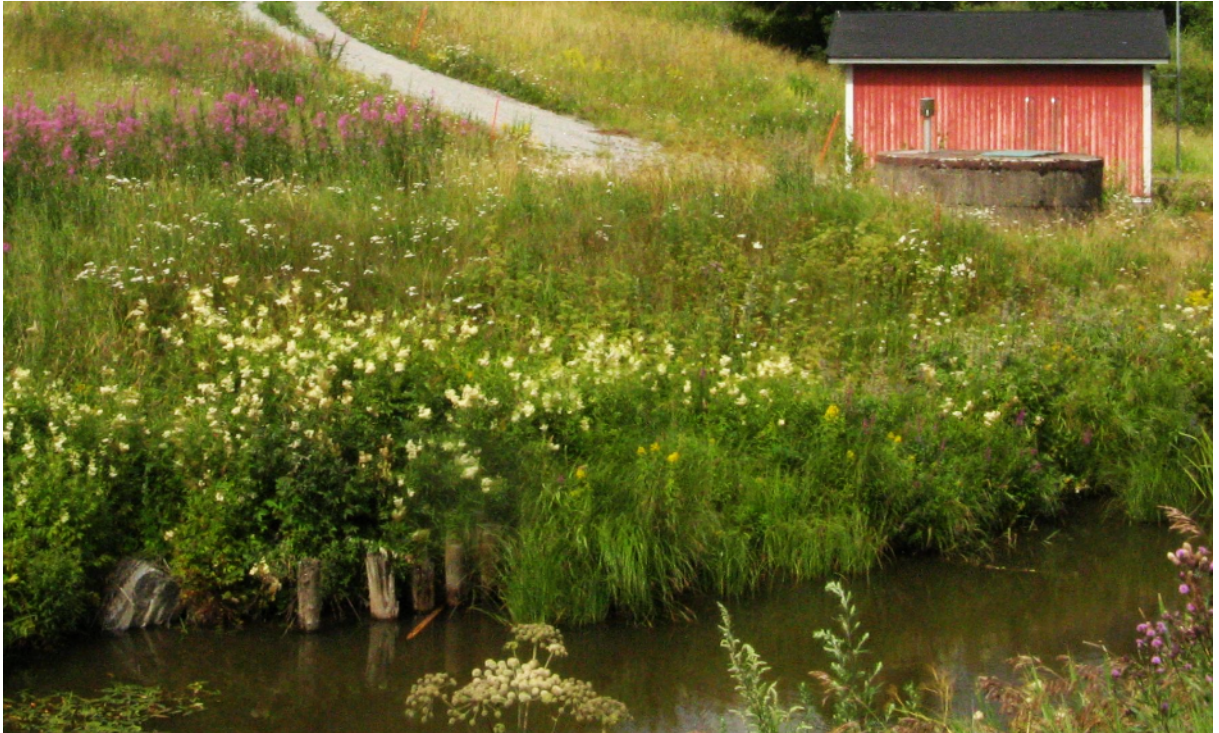
SKDG201902:42 (rajattu) Pylväsriivi Mahittulan puolella Raisonjokea.

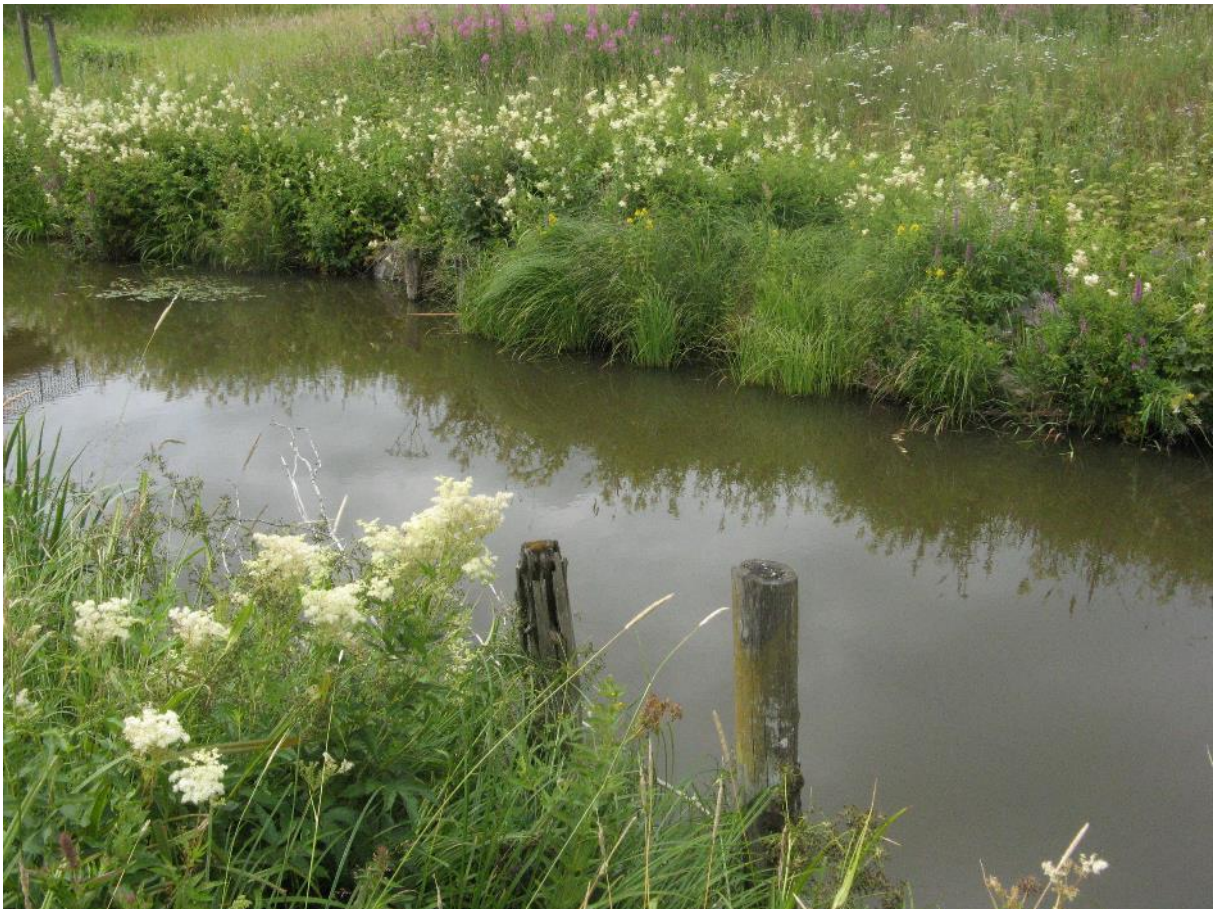
SKDG201902:46 Pylväspari Haunisten puolella jokea, taustalla Mahittulan puolen pylväsriivi sekä äärimmäisenä vasemmalla kaksi korkeampaa pylvästä kiinteään maan puolella.

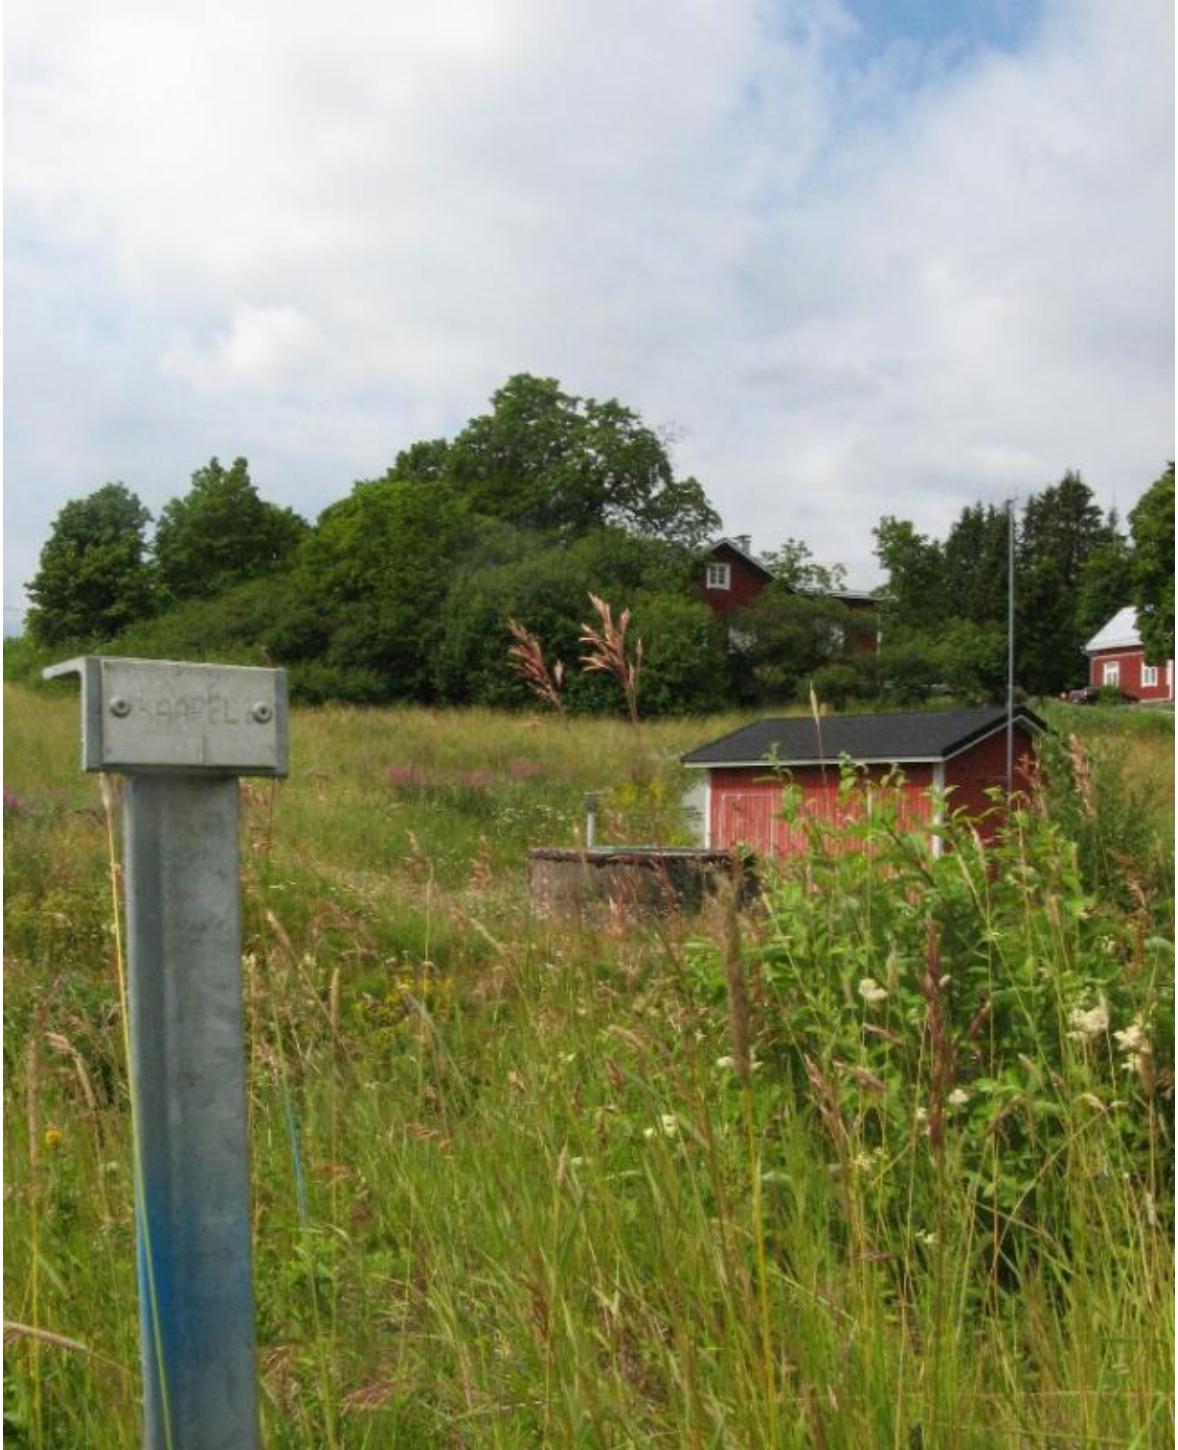
Haunisten puolen pelto Ohikulkutien pohjoispuolella (ns. Vehon pelto) oli jo pinta-poimittu inventoinnissa. Nyt se tarkastettiin vielä uudestaan tielinjauksen osalta. Kevyenliikenteenväylän vierellä näyttää olevan useita viemärikaivoja, lisäksi alempana tielinjan vierellä kulkee kaapeli, joten maa vaikuttaisi olevan kauttaaltaan sekoittunut ohikulkutien pohjoispuolisella kaistaleella.

SKDG201902:40 Kaapelimerkki Haunisten rannassa.
